# 江苏威凌生化科技有限公司

## 环保整改报告

# 环保整改报告

整改台账清单

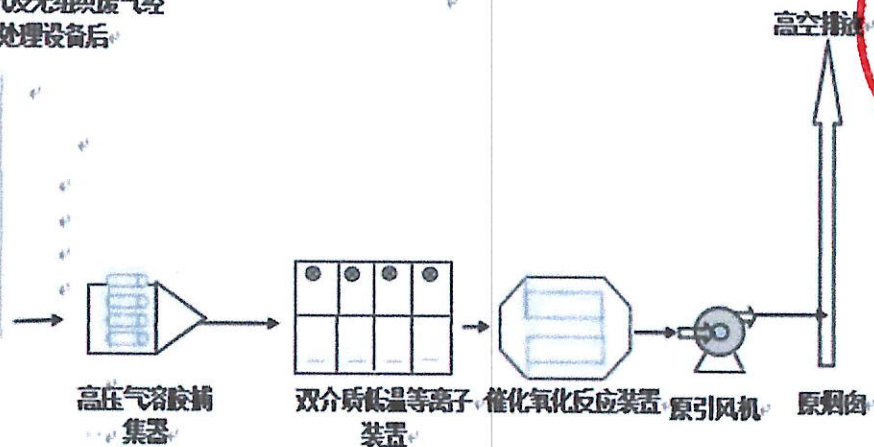
发酵车间废气技改工艺流程图

检查问题1：发酵车间废气经碱喷淋、水喷淋、转化酶异味处理设施后排放，经现场和厂界勘探，判断该末端治理设施对臭气浓度去除效率不高，存在有组织臭气浓度超标排放

原工艺处理：车间尾气→碱喷淋→水喷淋→转化酶除味器→排口

发酵车间废气及无组织废气经  
过原有处理设备后

原处理工艺不变，再增加高压气溶胶捕集器、双介质低温等离子、催化氧化反应装置经原排口排放

序号	检查日期	被查出隐患内容简介	整改负责人	整改措施	完成情况
1	03.19	发酵车间废气经碱喷淋、水喷淋、转化酶异味处理设施后排放，经现场和厂界勘探，判断该末端治理设施对臭气浓度去除效率不高，存在有组织臭气浓度超标排放	设备部	尾气处理系统中增加了低温等离子处理设施	已完成
2	03.19	发酵车间的废水池周边异味明显	发酵车间	将池内沉淀物清除；盖板恢复后进行全面封堵	已完成
3	03.19	发酵车间的废水池周边异味明显	发酵车间	尾气收集管道重新制作，管道整体更换为玻璃钢，有效密封	已完成

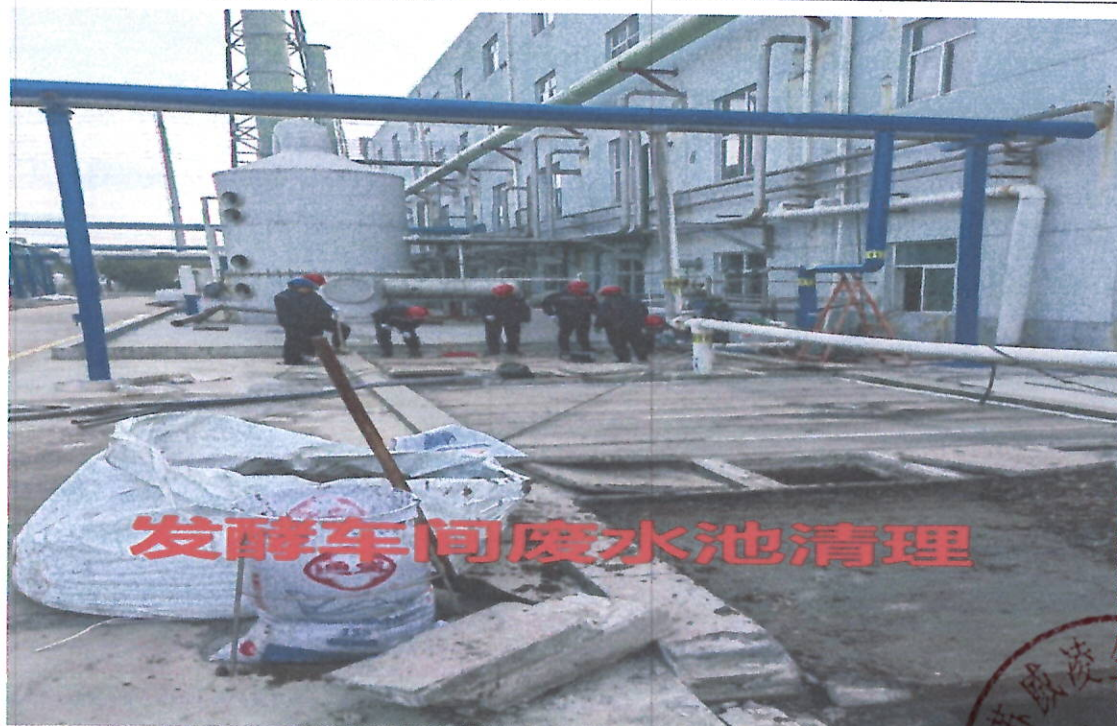
整改前情况

检查问题2：发酵车间的废水池周边异味明显

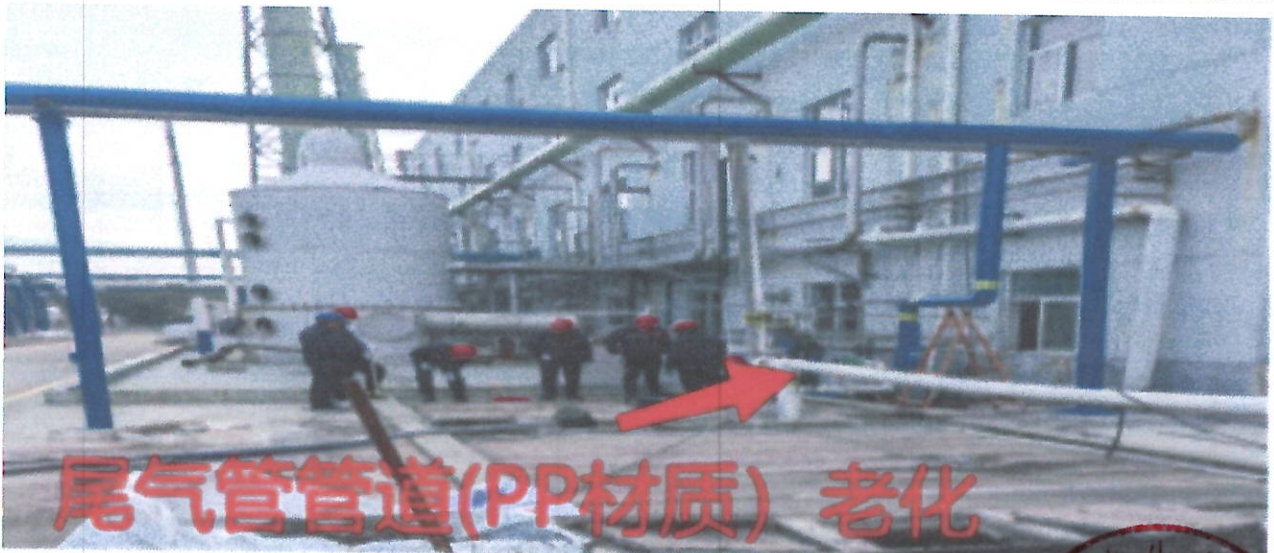
整改前情况

检查问题3：发酵车间的废水池周边异味明显
